Generalsanierung Pestalozzischule Mannheim

Vorstellung Projekt und Ablauf

Vorstellung Entwurf | neuer Dachaufbau

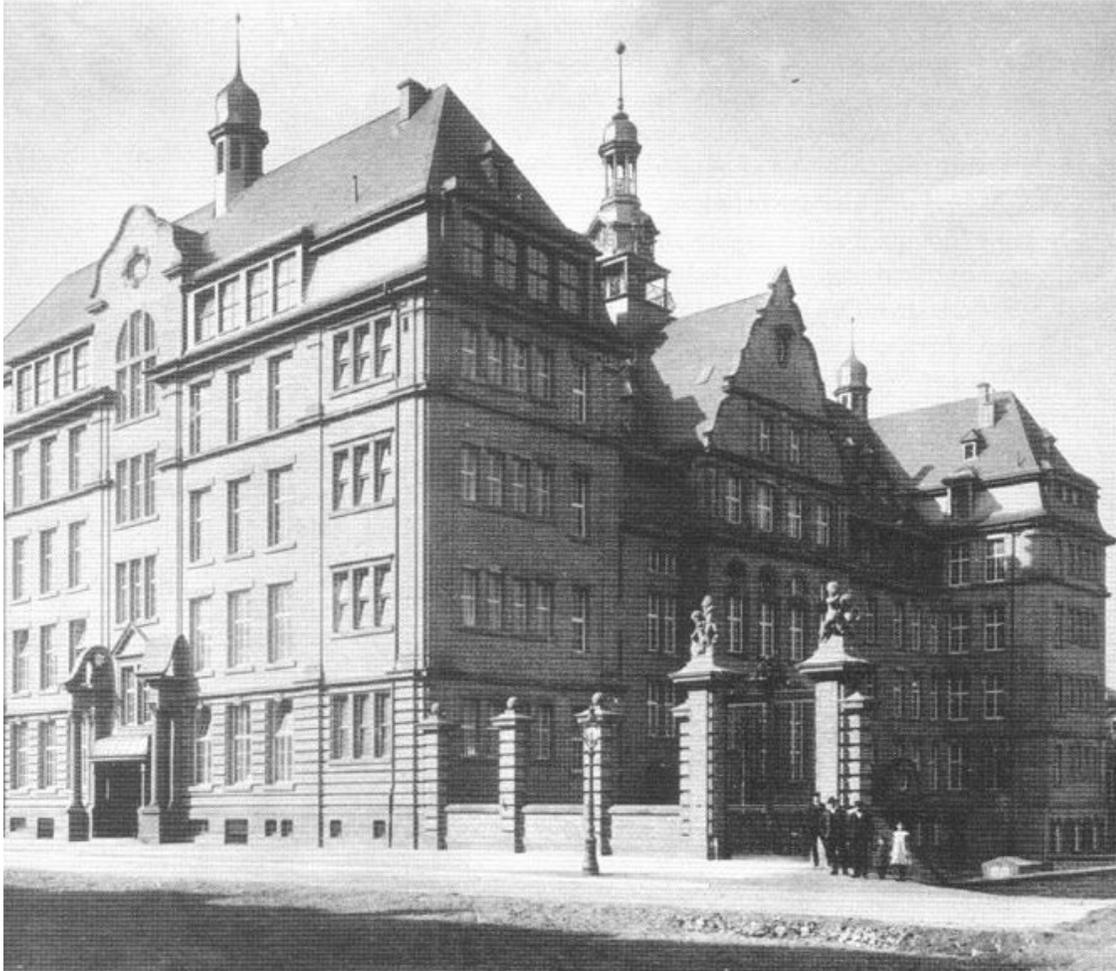
- historischer Altbau, 1909-1911 erbaut
- Nach dem 2. Weltkrieg waren das Dach und Teile der Schule zerstört
- Das Dach wurde nur als Notdach wieder aufgebaut
- Die letzte Generalsanierung fand in den 1970ern statt
- Heute soll das Gebäude umfangreich saniert und modernisiert werden
- Wesentlich ist dabei der Umbau zu einer zukunftsfähigen Ganztagesgrundschule mit einem vielfältigen Raumangebot
- Das Dach wird in Anlehnung an das historische Bild rekonstruiert – dort sollen die Turnhallen untergebracht werden
- Gleichzeitig werden Fassade, Wärmeschutz, Brandschutz, Barrierefreiheit und die komplette Haustechnik saniert
- Ebenso werden Bau- und Raumakustikmängel beseitigt und Schadstoffe entfernt

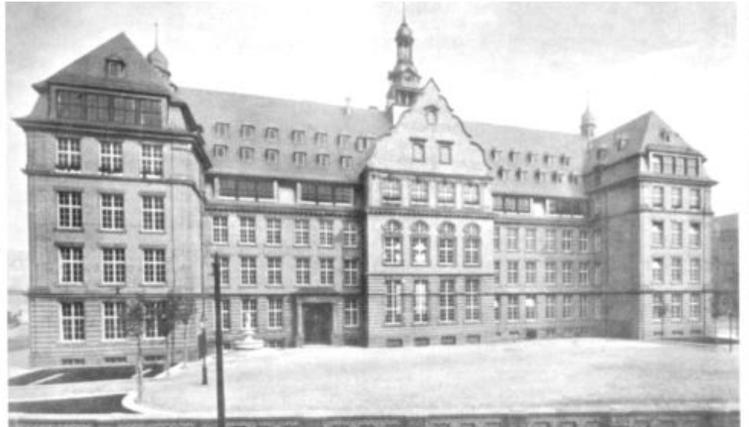
Ursprünglicher Dachaufbau

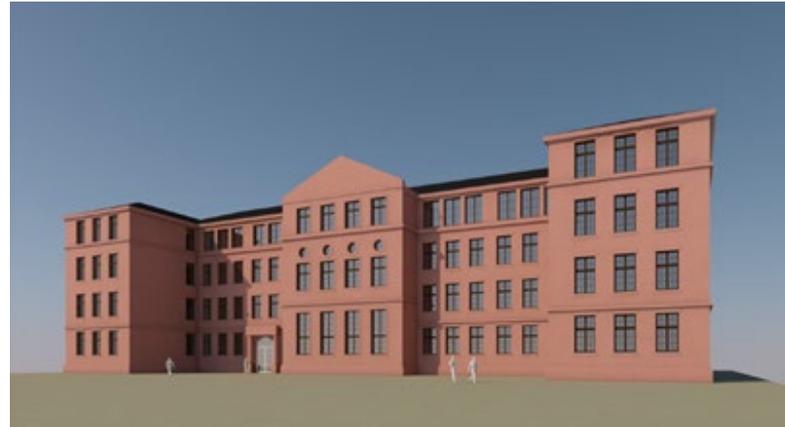
Heutige Dachform

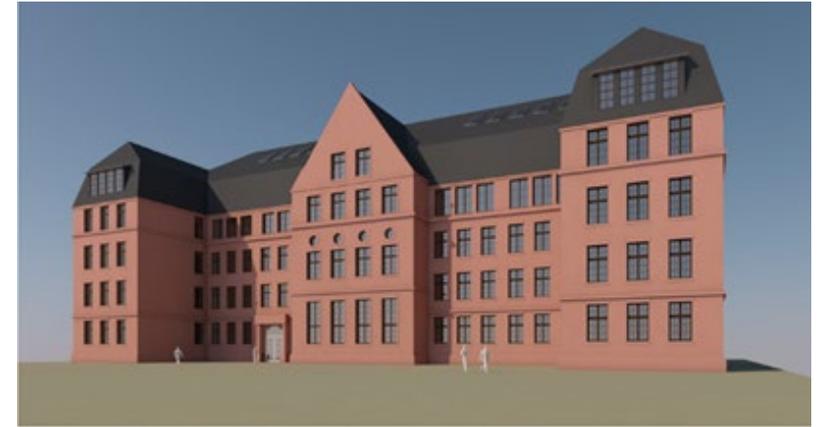
Geplante Dachform an historisches Original angelehnt

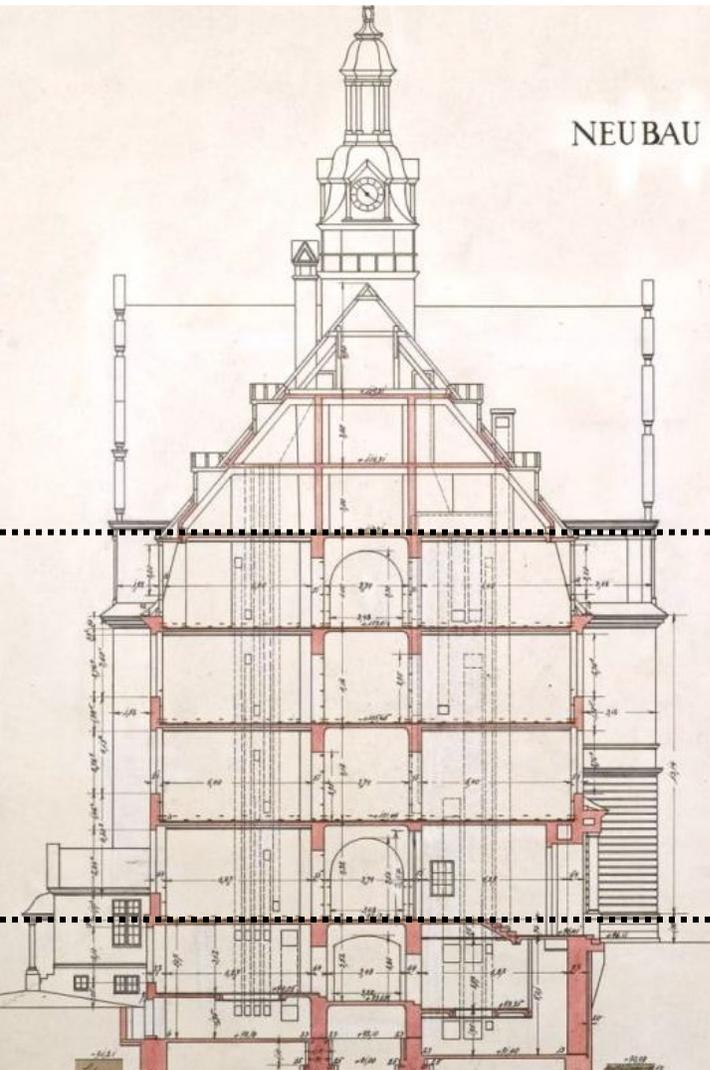
Schnitt mit hist. Dach mit Uhrenturm

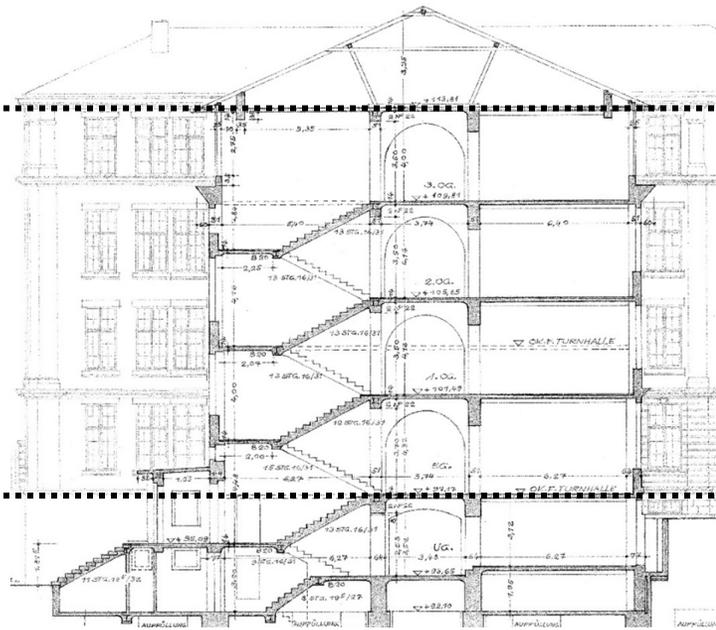
Schnitt mit Notdach nach dem 2.WK

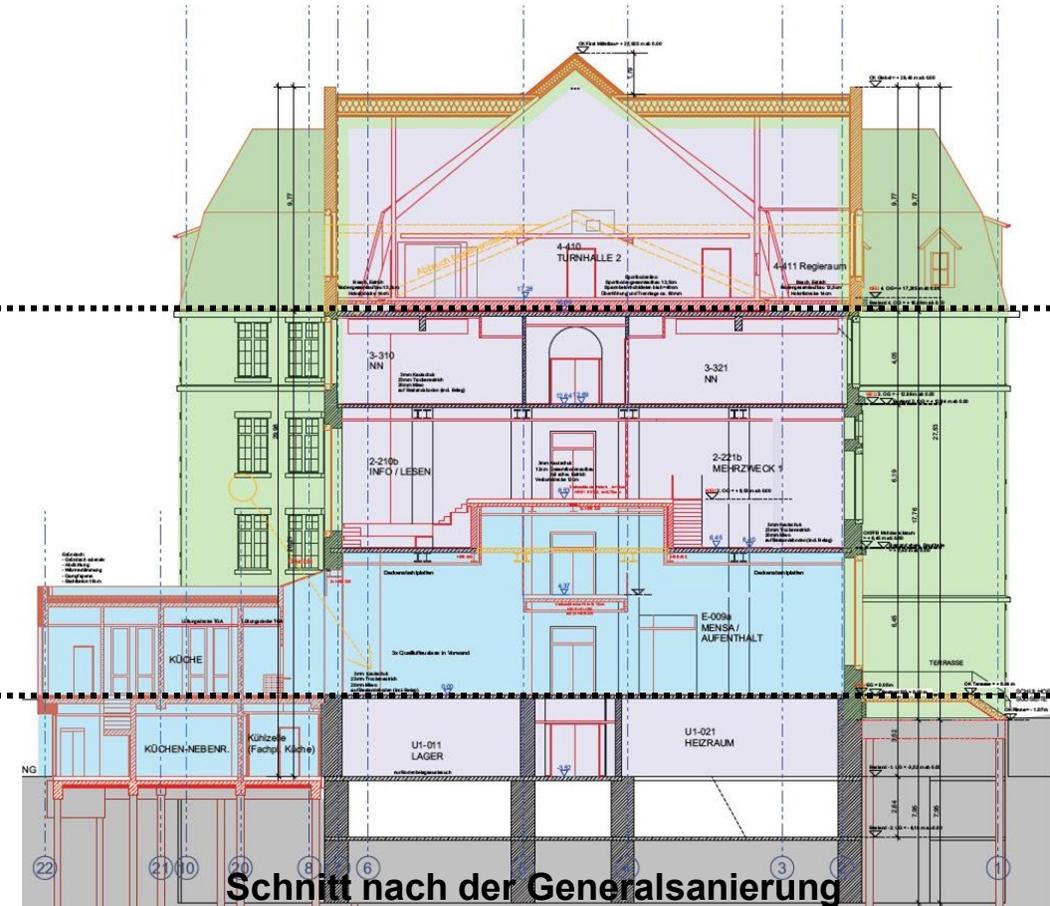
Schnitt nach der Generalsanierung

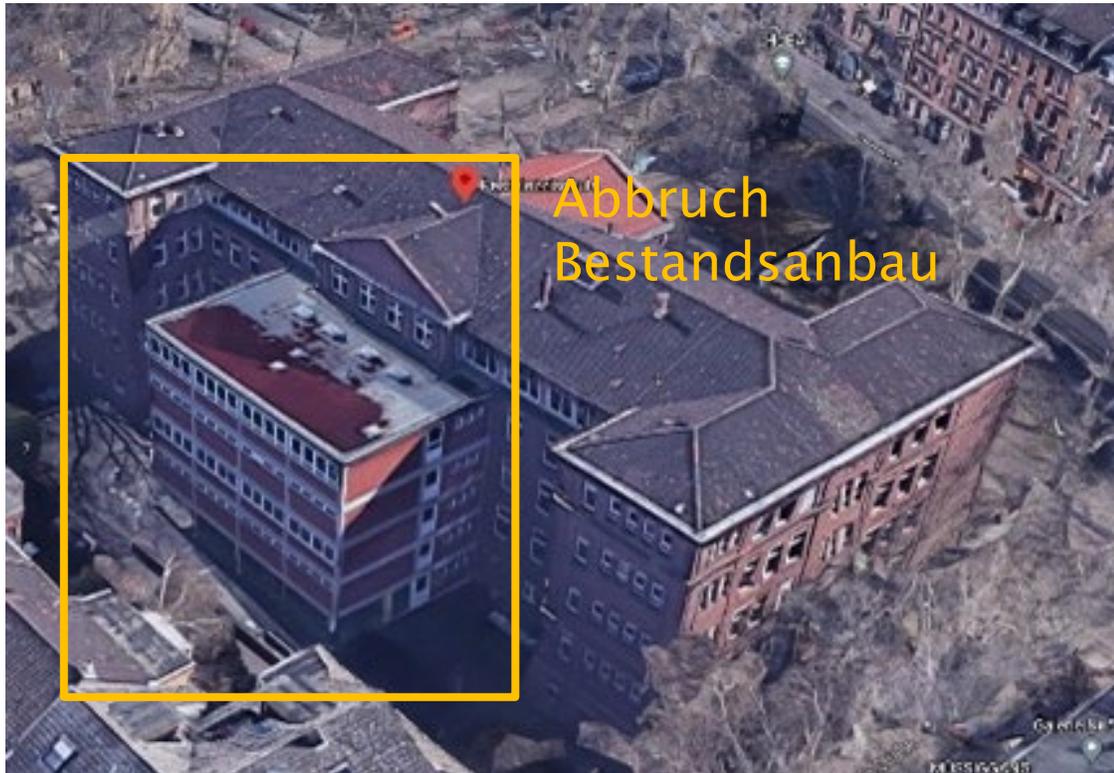
Abbruch des Bestandsanbaus

Der 5-geschossige Anbau im Norden (Baujahr 1971) wird abgebrochen, da er erhebliche Mängel aufweist und nicht saniert werden kann

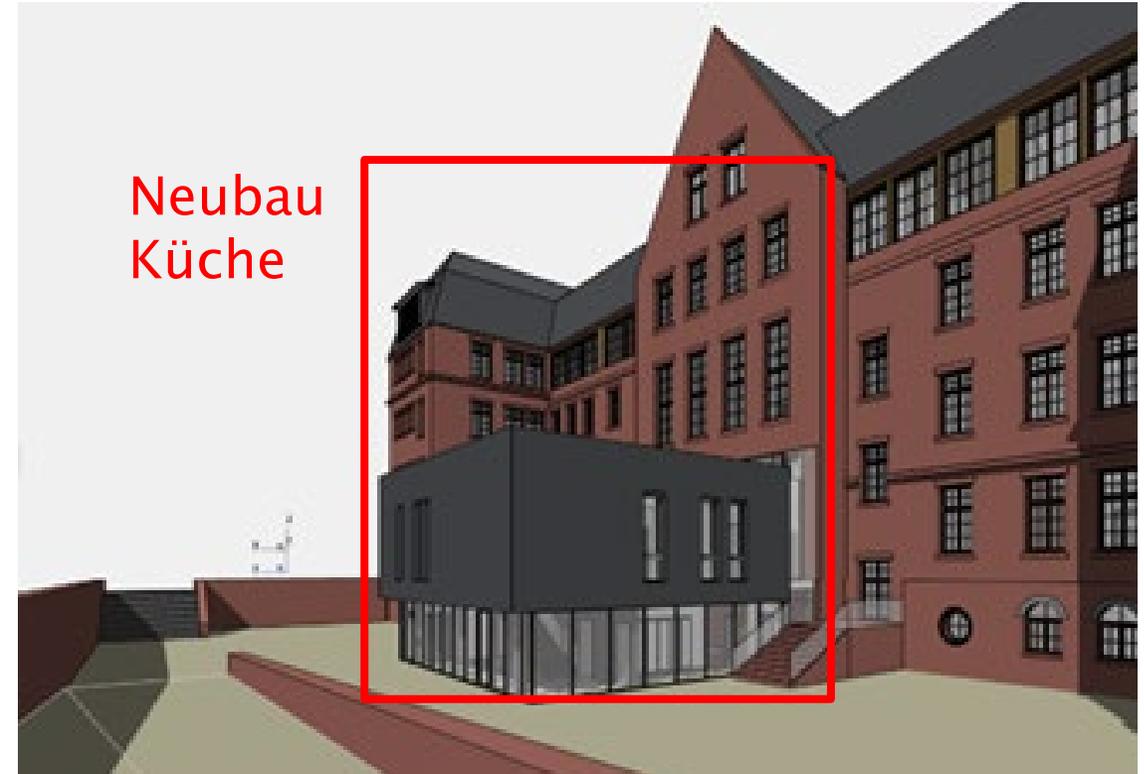
Neubau Mensaküche

Mit der Vergrößerung der Mensakapazitäten auf 448 Essen, die im „2-Schichtbetrieb“ ausgegeben werden, lässt sich die Küche nicht mehr im Altbau unterbringen. Aus diesem Grund wird auf der Nordseite ein neuer, kleinerer Anbau für die Küche errichtet, der sich über eine Glas-Fuge vom Altbau absetzt.

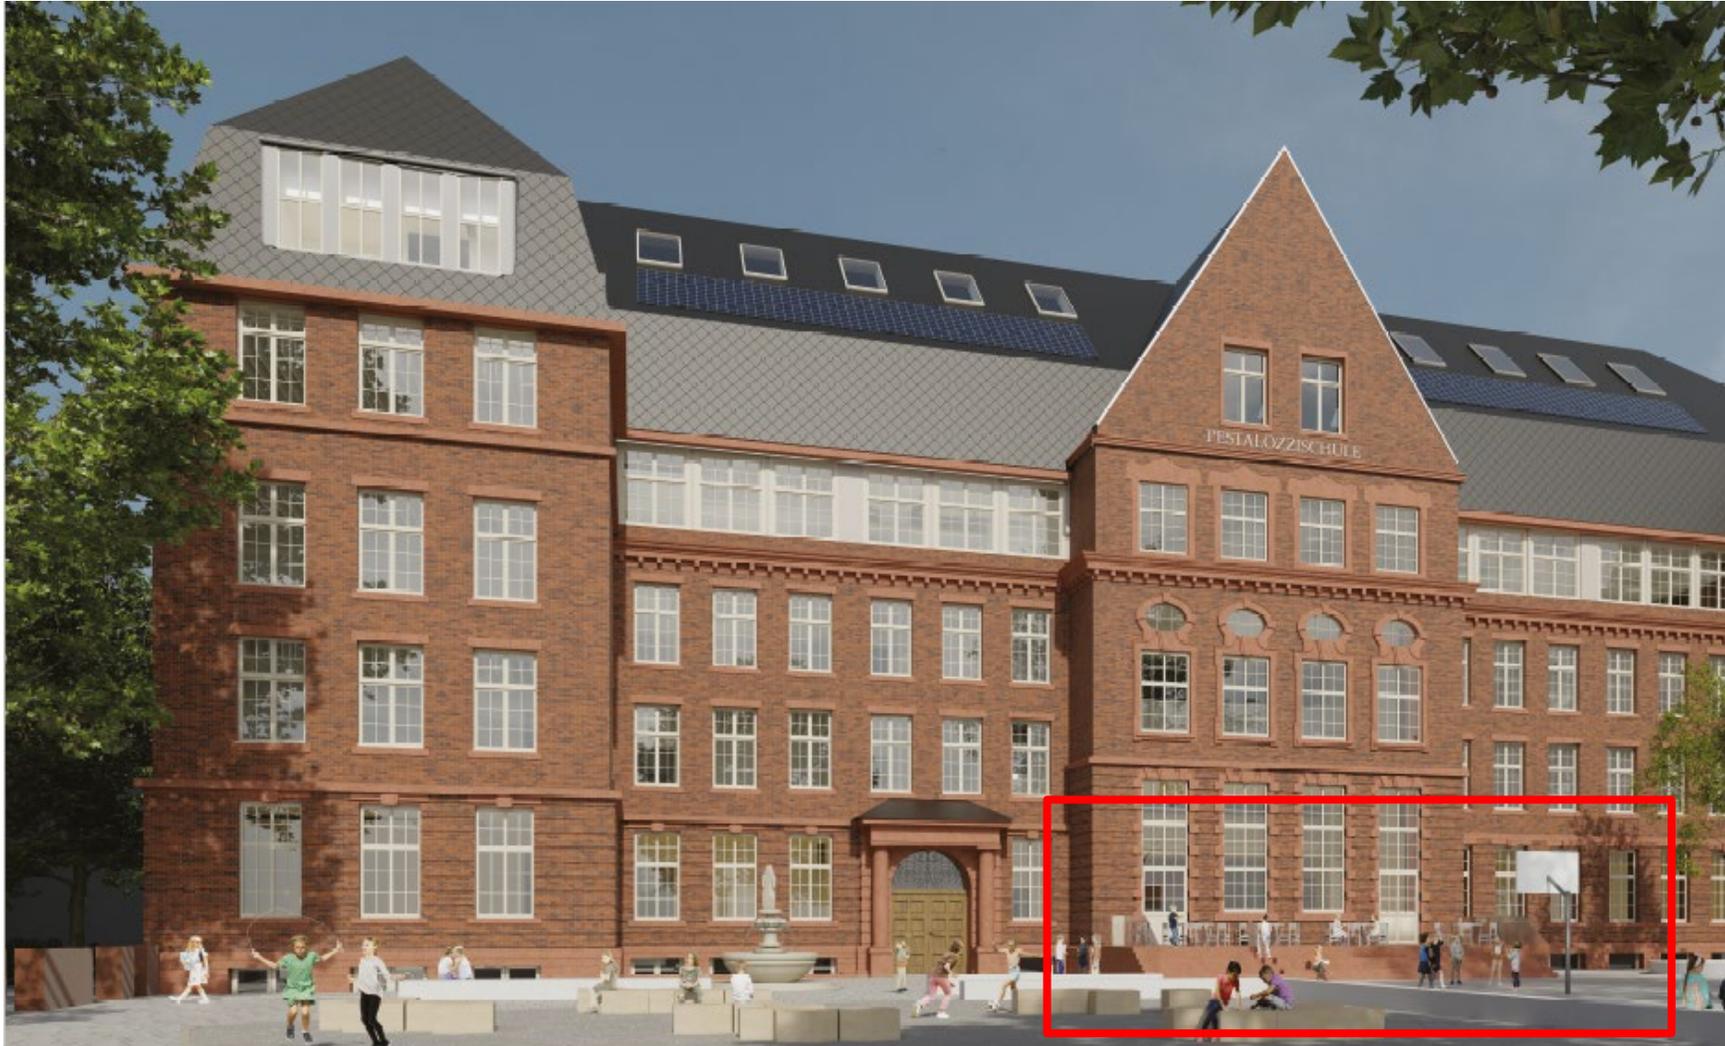
Südterrasse

Der neue Mensaraum erhält nach Süden eine vorgelagerte Terrasse

Über eine breite Treppe gelangt man in den Pausenhof

Gleichzeitig entstehen großzügige Sitzmöglichkeiten für die Kinder

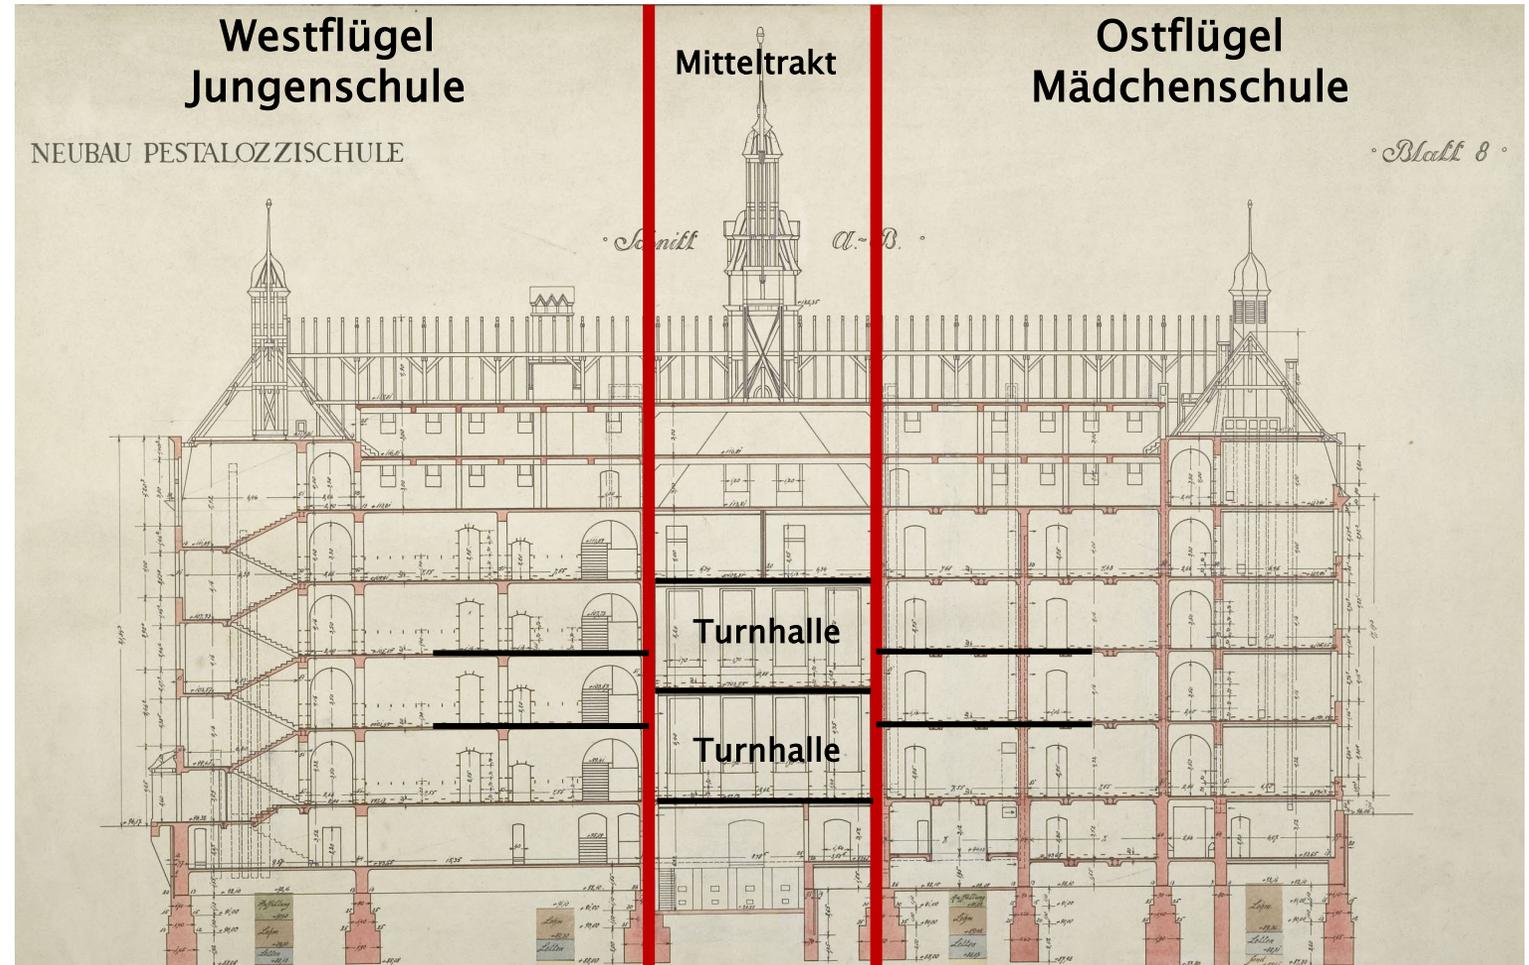
Ursprüngliche Teilung

- Der denkmalgeschützte Baukörper war ursprünglich als Jungen- und Mädchenschule gebaut
- Die beiden Bereiche sind vom EG bis OG2 durch die mittig angeordneten 1 ½-geschossigen Turnhallen getrennt
- Nur im UG und im OG3 sind die Ebenen durchgehend
- Zur Nutzung als **EIN** Grundschulgebäude ist die Trennung nachteilig
- Mit der Modernisierung werden die alten Turnhallen zu Mensa (im EG) und Mehrzweckflächen / Bibliothek umgebaut

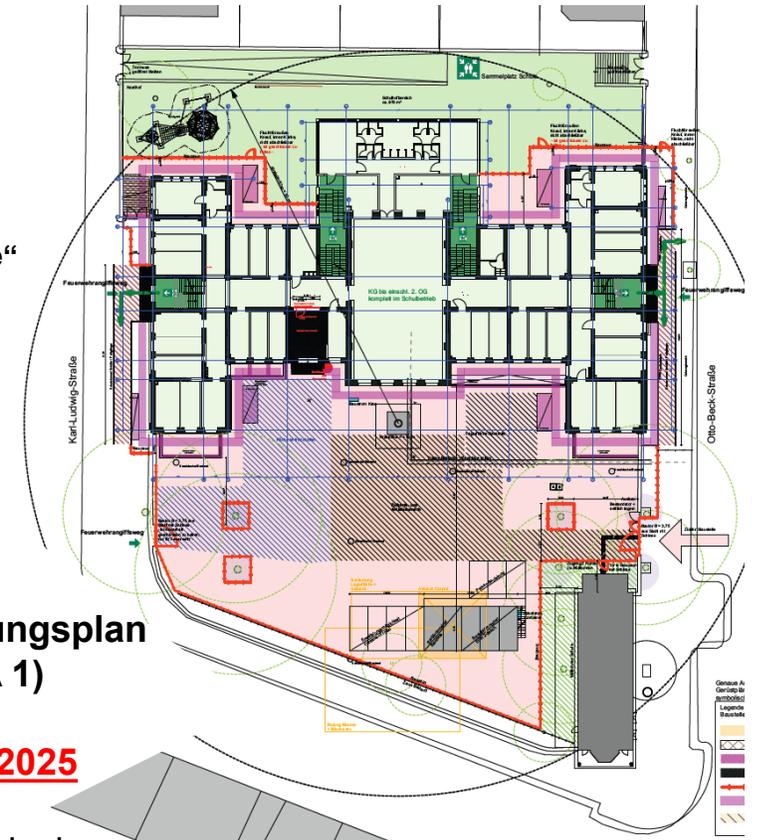
Übersicht Schulhofgelände Baustelleneinrichtungsplan Bauabschnitt 1 (BA 1)

Beginn ca. Anfang 2025

- Abbruch Bestandsdach
- Neubau Dachstuhl
- Dachdeckungsarbeiten

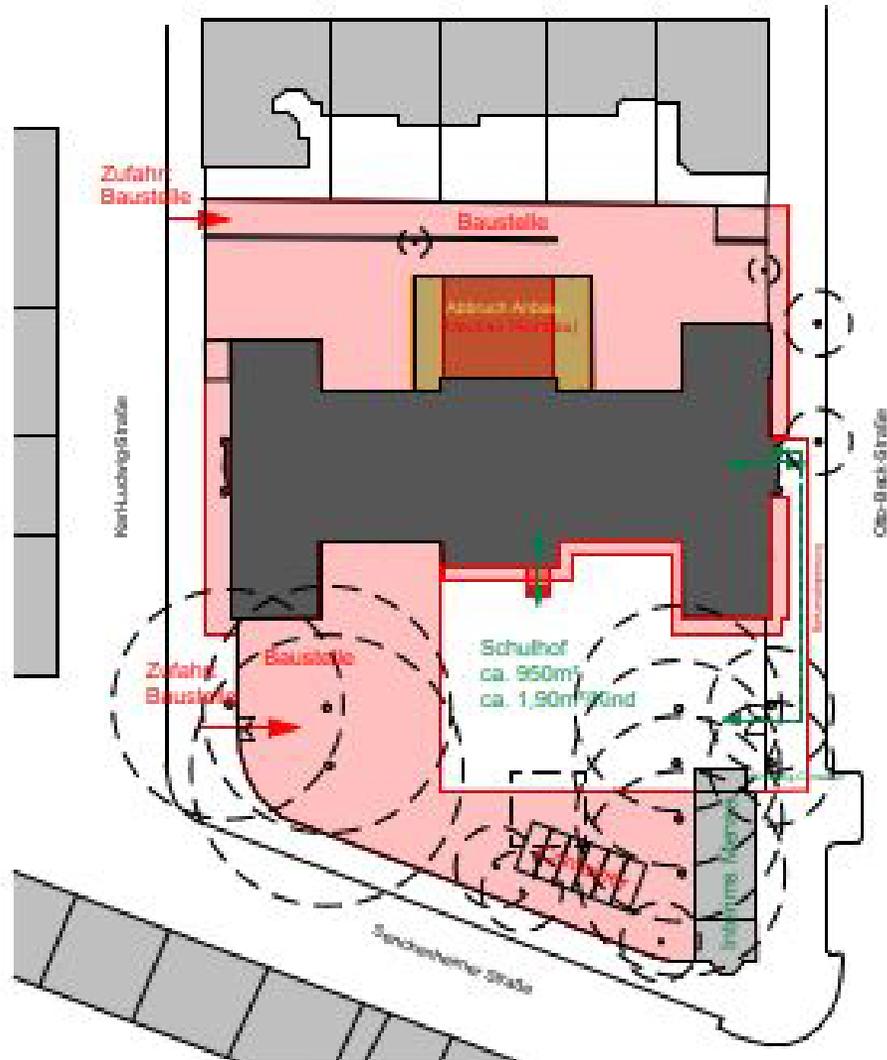
< Übersicht Schulhofgelände während des BA 2

Beginn ab Mitte 2026

- Umzug der Schule aus Gebäudeteil West in Ost
- Abbruch des alten Anbaus
- Neubau des Anbaus
- Sanierung des Westflügels
- Ausbau der Turnhallen & des Dachbodens
- Interimsmensa geht in Betrieb

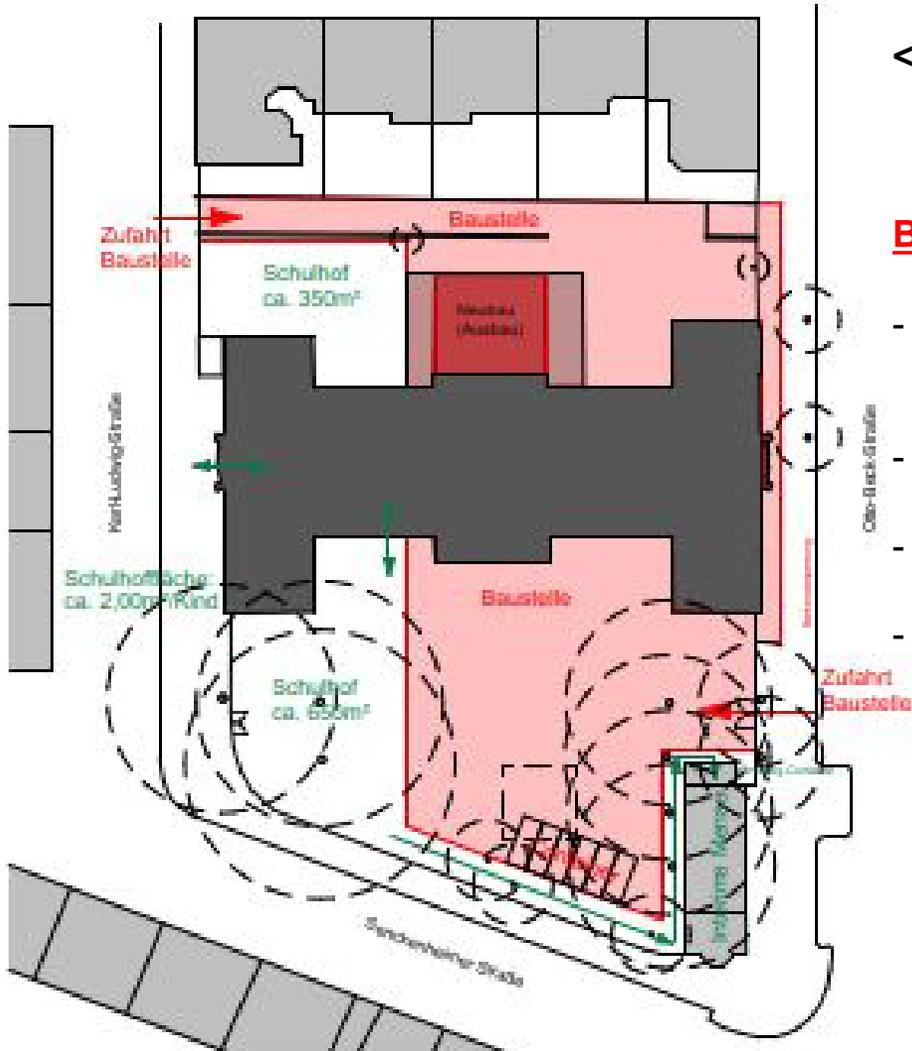
< Übersicht Schulhofgelände während des BA 3

Beginn ca. Ende 2028

- Umzug der Schule in den fertig gestellten Westteil
- Ausbau des Neubau Anbau Mensaküche
- Sanierung des Ostflügels
- Fertigstellung der Außenanlagen

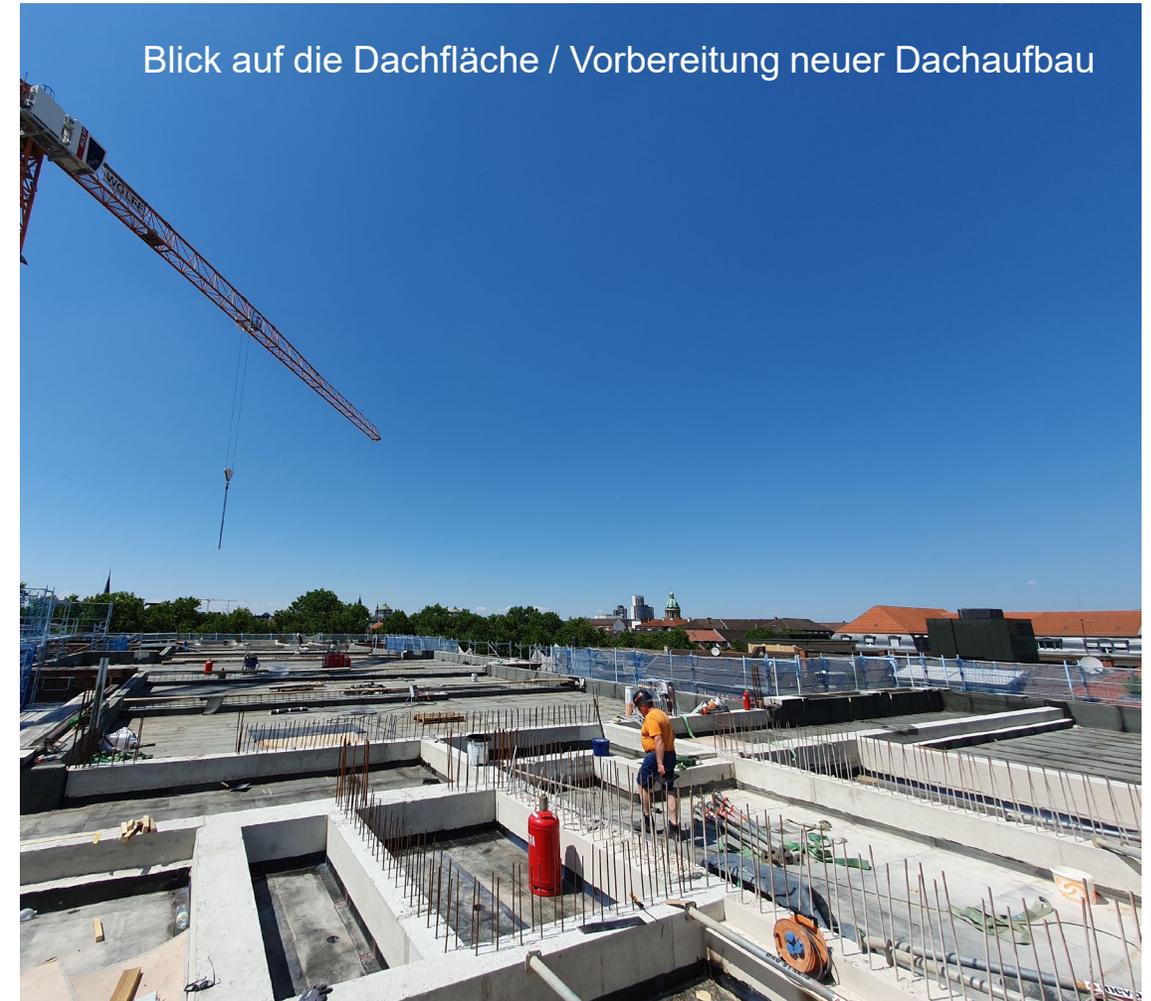
- Aufstellen der Baustellentrennwände im Innenbereich des 3. OG – **Abgrenzung zum Schulbetrieb**
- Bauteilöffnungen an notwendigen Stellen für Gutachten und Bauplanung
- Dach gesäubert und entrümpelt
- Baumschnitt vor den anstehenden Gerüstbauarbeiten entlang der Fassade
- **Aufbau Gerüst**
- Baustelleneinrichtung inkl. Sichtschutz und Unterkriechschutz
- Vermessungen am Gelände und am Gebäude
- Aufstellung Baukran inkl. Fundamentarbeiten
- Schneidarbeiten am Asphalt im Südschulhof
- Umfassende Rückbauarbeiten an den Decken im 3.OG, unter Berücksichtigung aller Schutzmaßnahmen für Bauarbeiter und Nutzer
- **Abbruch des kompletten alten Dachstuhls**
- Verlegung Dachabdichtung über das komplette freistehende Dach

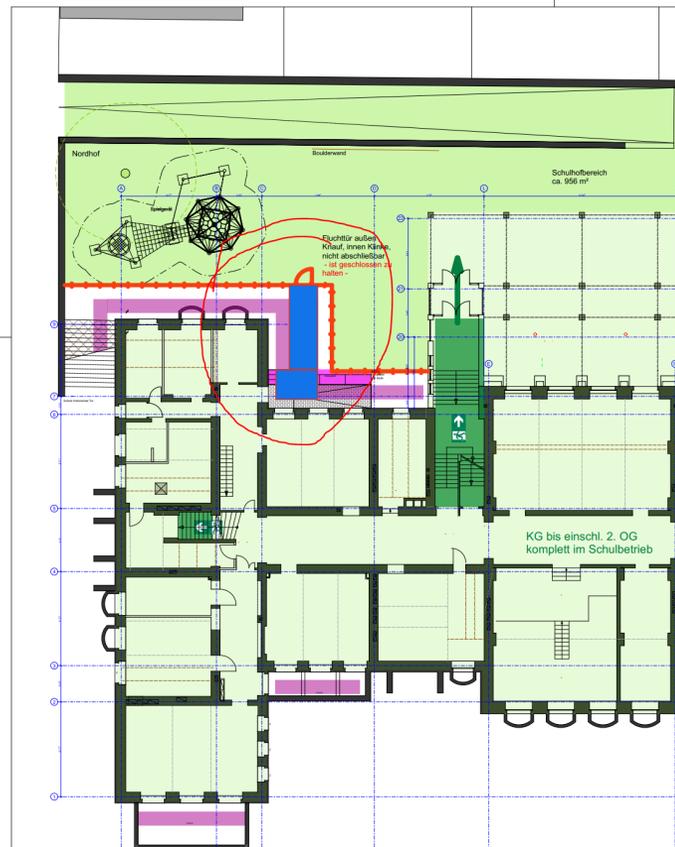
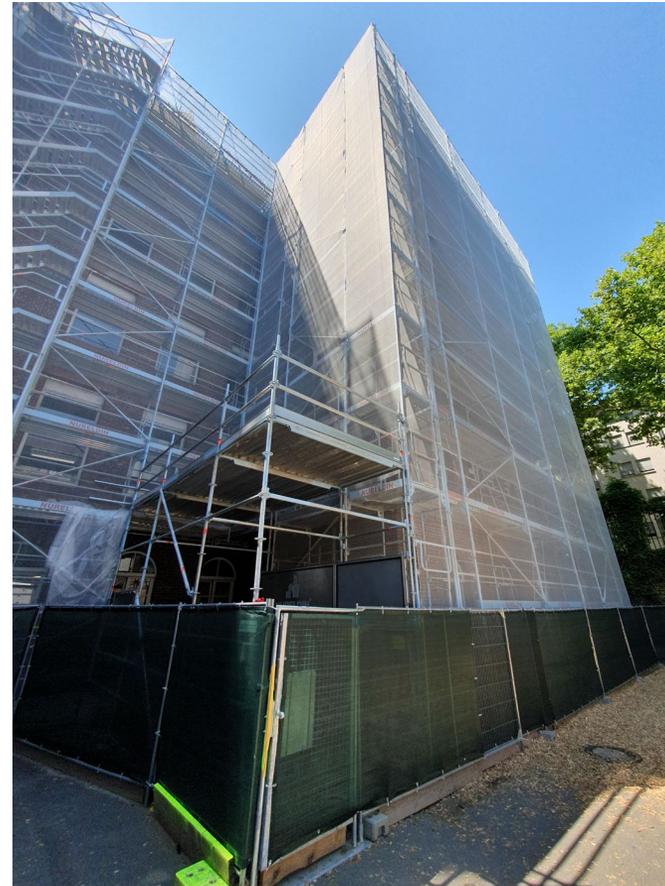
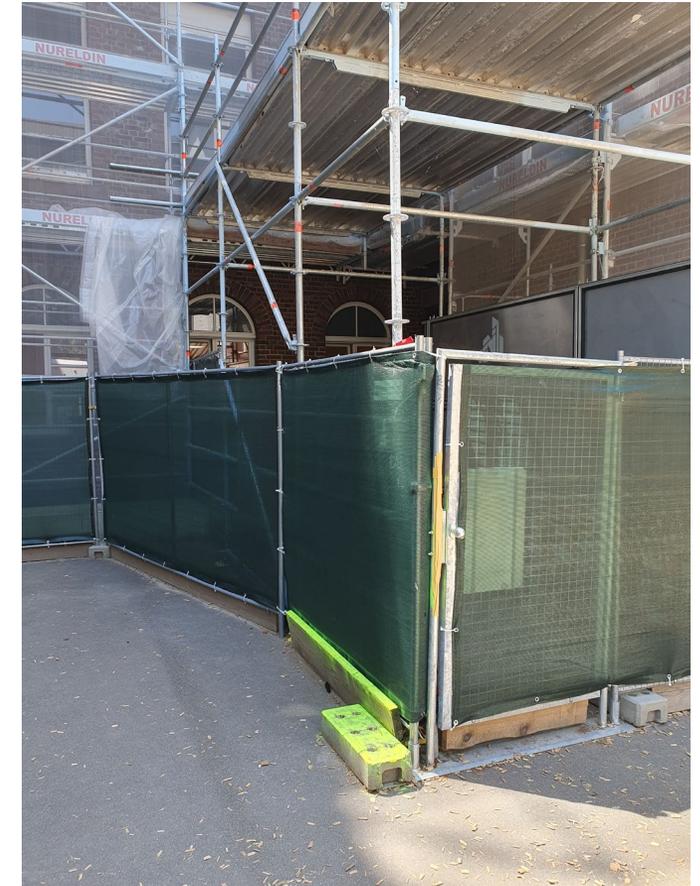
Gerüst / Abgrenzung Hof zu Baustelle / Wegeführung

- Gerüst ist im Berührungsbereich Schulhof mittels Bauzauns und Plane abgetrennt / Zugang Schule zu Hof über Treppe im Anbau / Hofzugang Hort gesperrt
